檢修 Panasonic RF-2200 八波段收音機

Dec. 2017

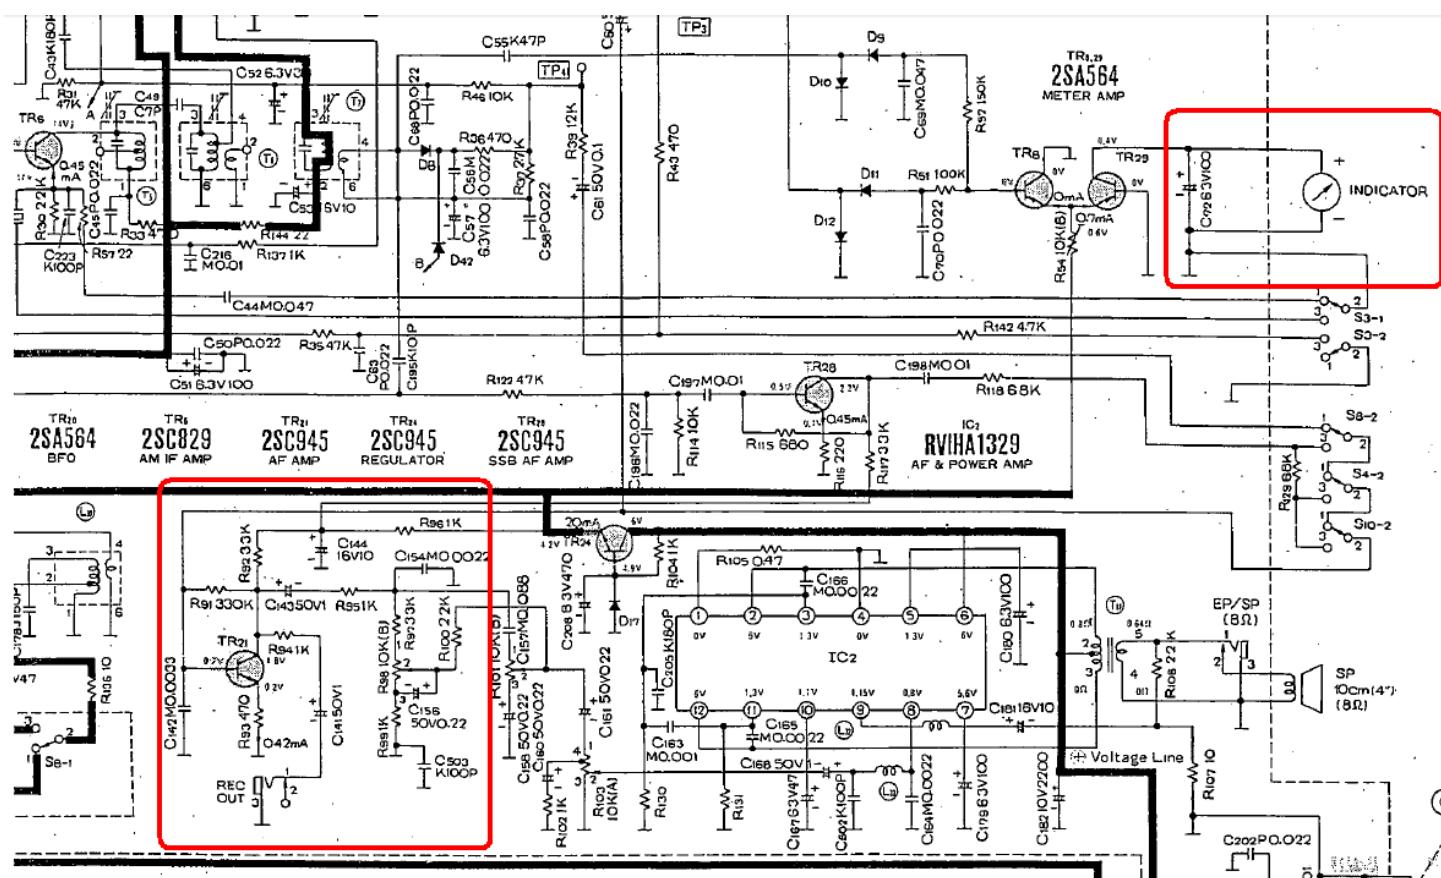
1) 故障是开机數秒後聲音漸漸減弱最後消失,但我发现訊號電表指示的強度没变! 那么故障点可能就在音频放大级. 见图 2. 訊號電表指示(INDICATOR)和音频前置放大级(TR21).

图 2. 訊號指示電表和音频前置放大级 (TR21).

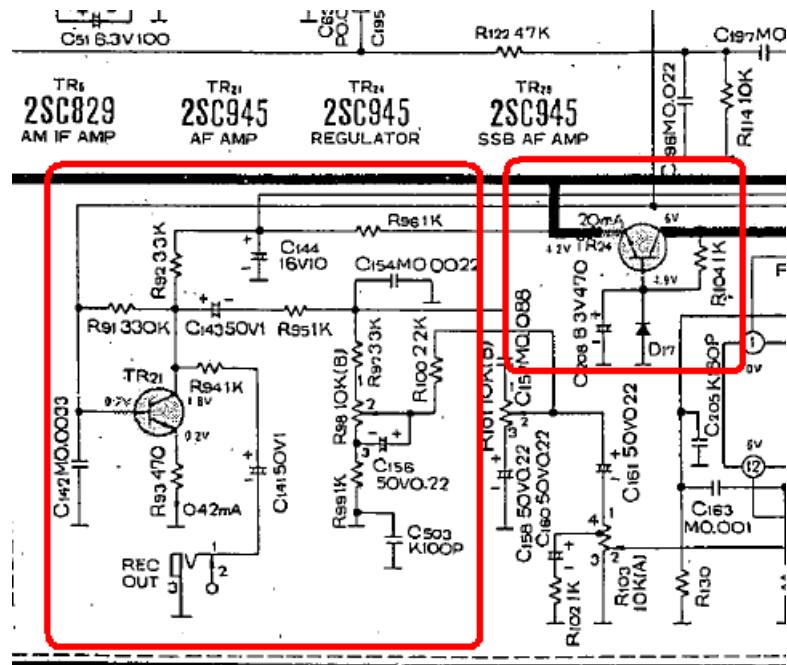
2) 訊號電表指示的訊號來自于 AM/FM 的檢波訊號, 如指示的強度沒變就可肯定收音機高頻級沒故障. 故障應在音頻放大級. 細看音頻前置級, 第一個懷疑的是供電穩壓級 TR24. 好在有線路圖(見圖 3), 上面標出 TR24 各點應有的電壓, 一測便知該級沒有壞.

图 3. 音频前置放大级 (TR21) 和音频放大级供电稳压级 (T24)

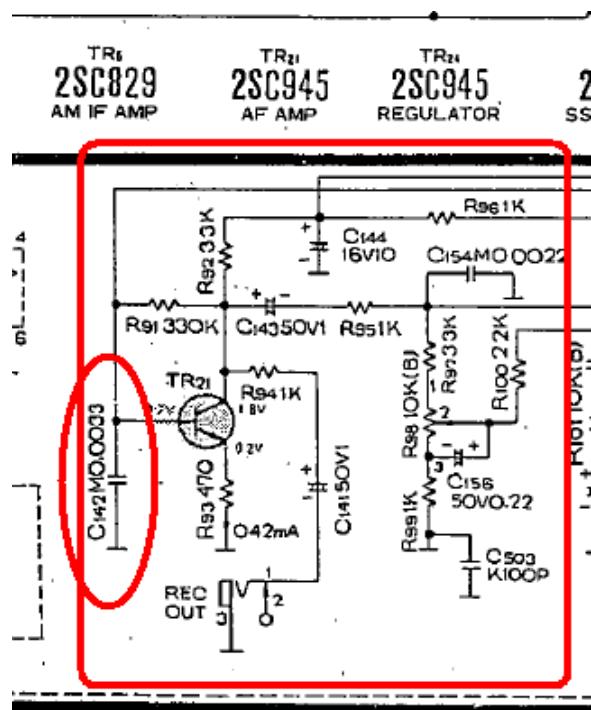
3) 接下來查音頻前置級 TR21, 它有一個錄音輸出口. 用示波器測錄音輸出口, 沒有輸出訊號, 因此可肯定該級有故障. 第一想到的當然是晶體管 TR21 壞. 很不幸, 換之仍是老毛病, 即開機數秒後無音.

图 4. 故障点：音频前置放大级 (TR21) 的 C142 损坏

4) 查晶體管各偏置電阻均好, 最後不得不懷疑 TR21 基極的一個小電容(陶瓷電容, 幾乎從來很少有壞的例子). 把它(C142, 0.0003M)剪掉, 機器恢復如初, 修理完成.

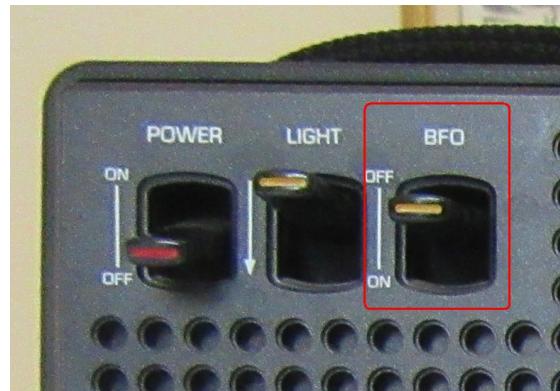
圖 5. BFO 開關

該機剛買來時是能工作的. 但那時的故障是只能收 FM, 短波中波等 AM 頻道無音. 網上查一下發現好幾個用戶均述說有相同毛病, 解決方案是清洗面板各開關. 在我的機器上發現 BFO 開關接觸不良, 清洗後 AM 問題解決, 但再運行幾小時後即出現上電後漸漸消音的故障. 見圖 5. BFO 開關.
