检修挪威录音机 TANDBERG Model 12-4

William Dec. 28, 2021

摘要

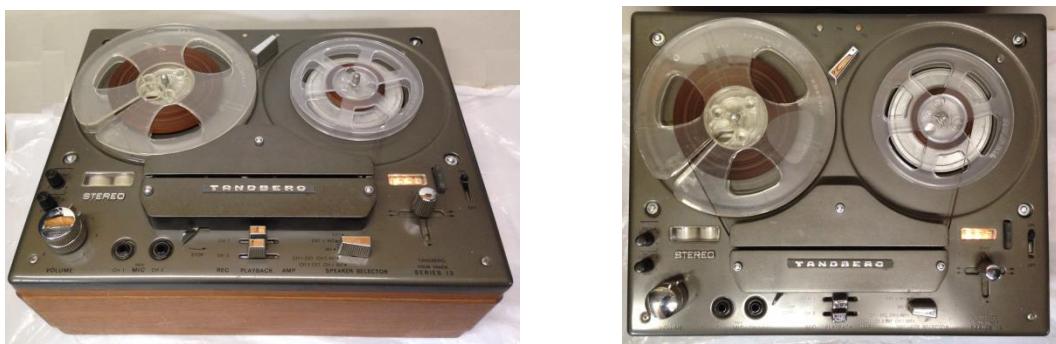
图1. TANDBERG Model 12-4

左声道没有声音, 右声道声音失真.

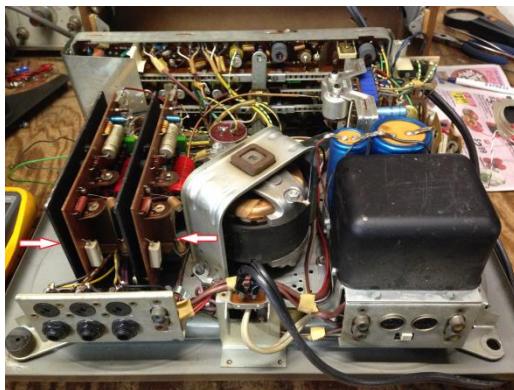
图2. 录音机内部

打开机器可以看到左边有两块相同的元件板(图2), 这就是两块左右声道的功率放大器板(图3). 以下描述修理过程.

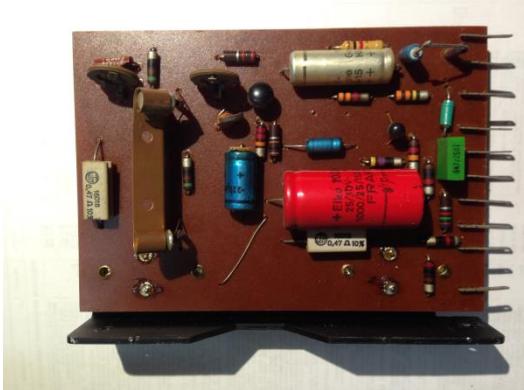
图3. 功率放大器

1. 功率输出平衡点应是14v, 实测得2.54v.

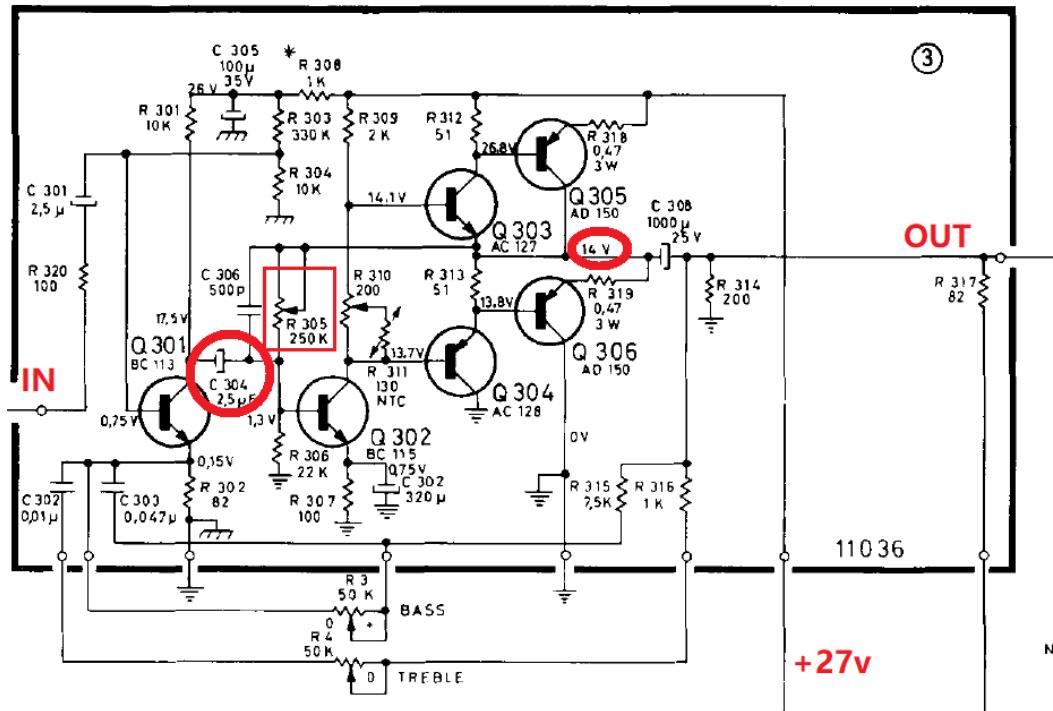
图4. 功率放大器线路图

因为前边已经判断前置放大器没有产生失真信号因此声音失真的故障一定在功率放大器这块板上. 从线路图(图4)上面可以看到, 这块功率放大器是比较简单的晶体管推挽放大器, 是60年代比较典型的晶体管功率放大线路. 既然输出的声音失真所以我的第一步测量的是检查功率输出管Q305和Q306中间点是否平衡. 按照线路图所示, 整个线路的工

作电压在+27v, 那么中间点的电压应该是27伏的一半, 也就是13.5v左右. 图示是14v. 但是我实际测量的结果得到2.54v, 那么肯定就是上下两个输出管完全不平衡, 输出失真是肯定的.

2. 平衡点调节电阻 R305 不起作用, Q304损坏?

再看晶体管 Q302. 晶体管的基极上面有一个可调电阻 R305, 但是它不起作用, 无法调节平衡点的电压. 我当时的判断是 Q306 或者 Q304 e-c 极大漏电或者基本击穿. 但是因为在拆下功放板时必须先把大功率管 Q306以及散热器焊下, Q306已经被排除在外. 所以我当时的判断是 Q304 e-c 极大漏电或者基本击穿.

最后怀疑是 C304 (2.5u, 75v) 陈旧, 在高压 (+27v) 下漏电所致. 这个漏电会使得中间电压在开机时慢慢上升, 也可能使信号越强中间电压越升高. 换下C304, 换回以锗(Ge)为基的三极管Q303, Q304, 一切工作回复正常. 修理完毕.

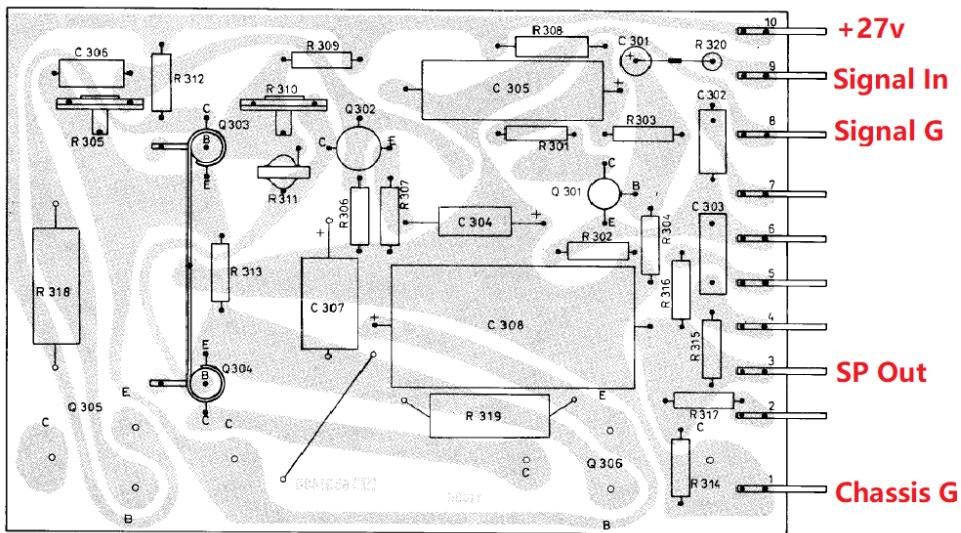
图5. 功率放大器印刷版

3. 把 Q304 焊下测量, 得到了似是而非的测量结果

把 Q304 焊下测量, 得到了似是而非的测量结果, 确不定该晶体管到底是好还是坏: e和c之间的电阻很小但不是零, 在b和c之间接通一个100k

的电阻好像也有一点点放大作用. 其实我知道60年代的晶体管多半是以锗(Ge)为基的三极管, e-c 极多少有点漏电, 但到底漏到几K为准就很难说. 当时我想找个捷径吧, 就把 Q303 和 Q304上下两个管子都换成了以硅(Si)为基的三极管 MPS-6727 (PNP) 和MPS-W01A (NPN). 换两个管子以后R305已能够调节中间平衡点电压. 使其回复14v. 但是另有一个毛病令我不解: 中间点的电压开始的时候非常低(1-2v), 上电5秒钟以后才慢慢可以调到14v.
