检修 Vector Research VR-2500 Stereo Amplify

03-10-2019
William Xu

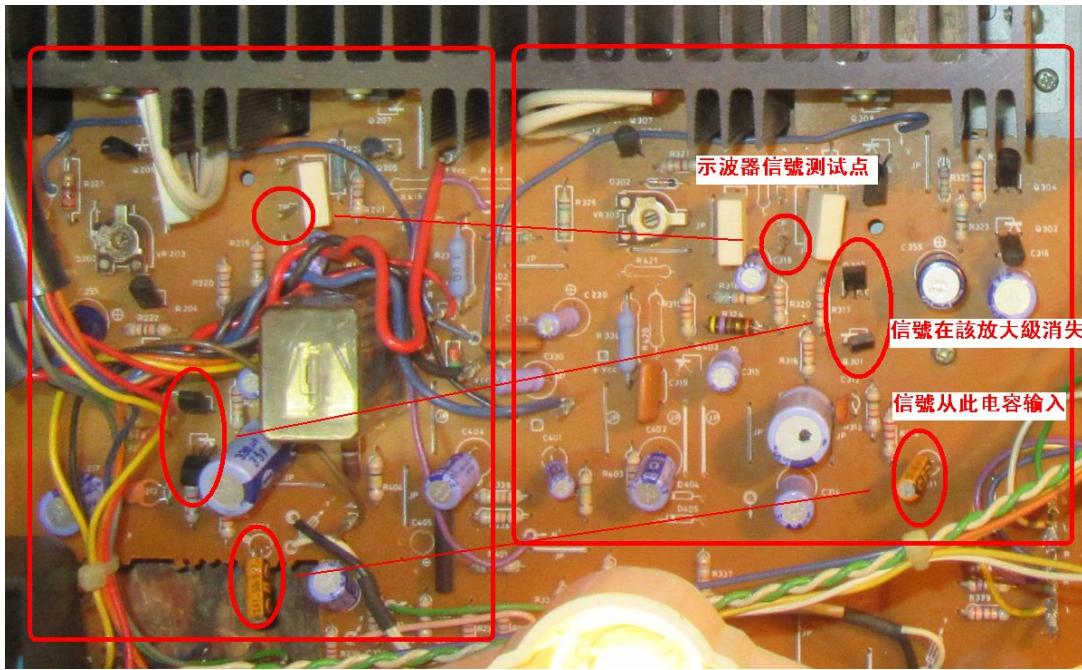
图 6. 比较左右声道信号追踪法寻找故障源

在 VT-2500 线路板上实施“比较左右声道信号追踪法寻找故障源”，得到的结果如图 6 所示。

测试信号从图 4 的 TP2 即黄色小电解电容器输入，消失在晶体管 Q301, Q302 这一级，故而判断故障很可能就在该级。比较左声道的对称晶体管 Q201, Q202，测各点直流电压差别很大，见下表所示：

晶体管	状态	E 极	B 极	C 极
Q301	坏	+0.3v	0.0 v	-28.0v
Q201	好	-2.0v	0.0 v	-28.0v
Q302	坏	+0.3v	+0.3v	-28.0v
Q202	好	-2.0v	-3.0v	-28.0v

当然最先怀疑晶体管是否损坏。但经查 Q301, Q302 均完好。这时就很希望有线路图来分析真正故障所存在。

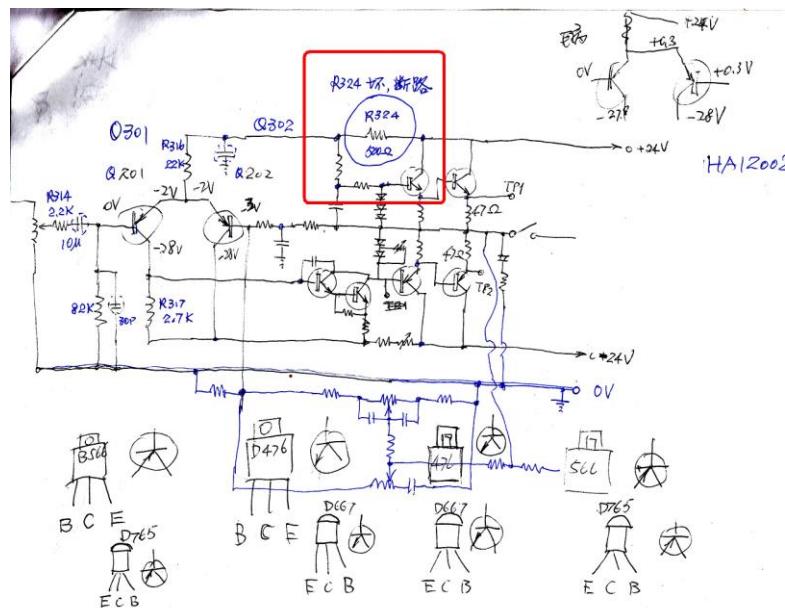
图 8. 手工重新绘制的前置放大器线路图

有了手工绘制的清晰线路图后, 检查的方式就简单了, 以这两个晶体管为中心, 逐步查找周围的电阻和电容是否损坏. 果然不出所料, **最终发现电阻 R324 500Ω 断路**. 所以从整个线路上看因为 R324 500Ω 断路, Q301, Q302 前置放大级 +30V 供电断, 所以出现了晶体管各极电压的异常. 换掉这个电阻, 机器功能就恢复.

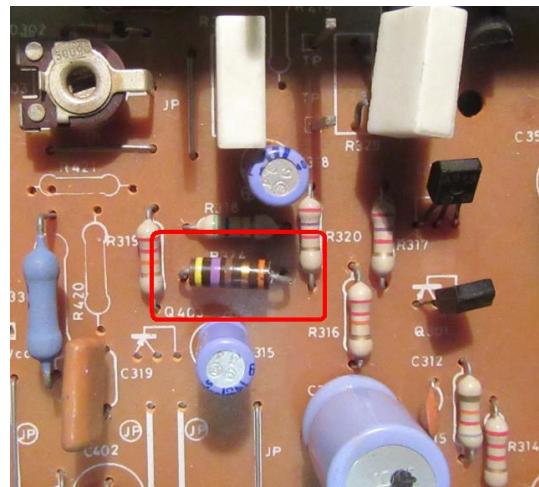
至此, 似乎是大功告成可以收工了. 但是很可惜, 该电阻在线路板正面上能被测量到但后面被机架挡住无法焊接. 故而又化时不少最终才完工.

图 8. 电阻 R324 500Ω 断路, 但线路板后面焊接点被机架挡住无法焊接

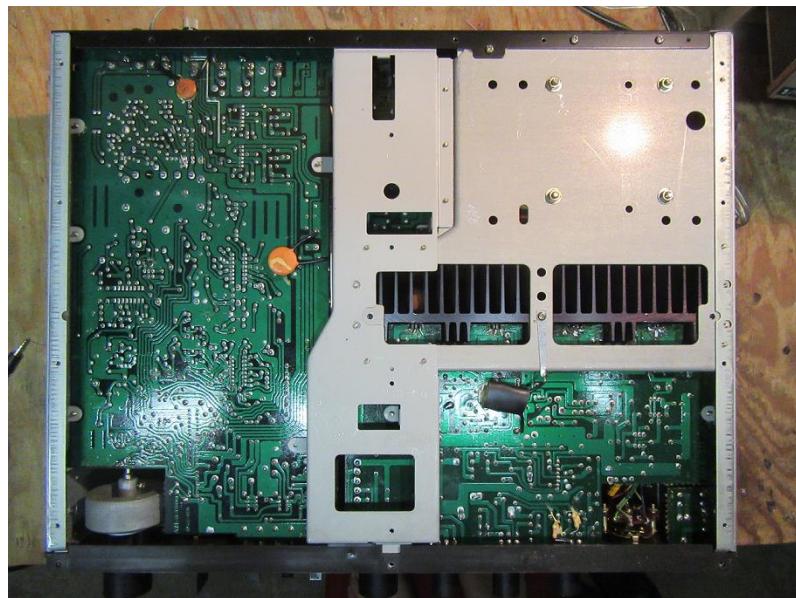
該机器硬件布置设计不佳，换这个电阻(R324 500Ω)必须把整个线路板从机器上拆下来才能进行，相当费时。从图 10 上可看到把背面蓋板打开后要修理的部份仍见不到，最后只能把整个线路板从机器上拆下。

图 10 把背面蓋板打开后要修理的部份仍见不到

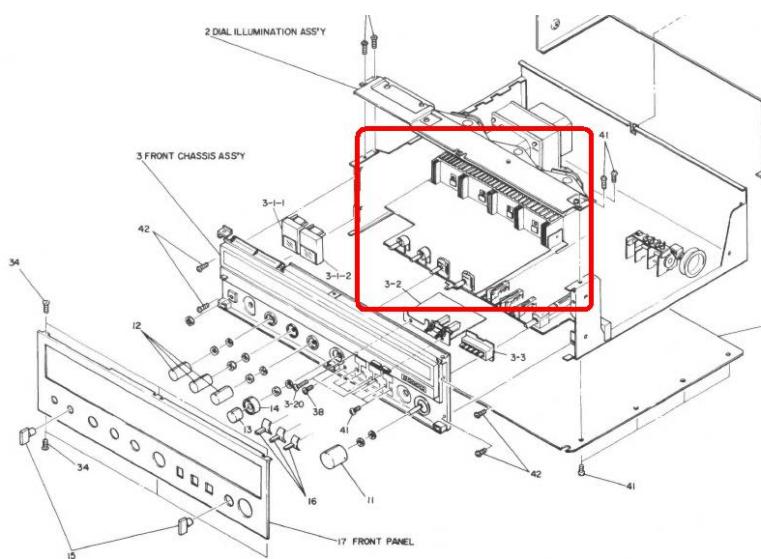
图 11. 线路板在这里

工作的顺序是先把图 12 这部份全取下，才能取下图 11 的线路板。换电阻 R324 后再装回。至此，大功告成，机器功能恢复。

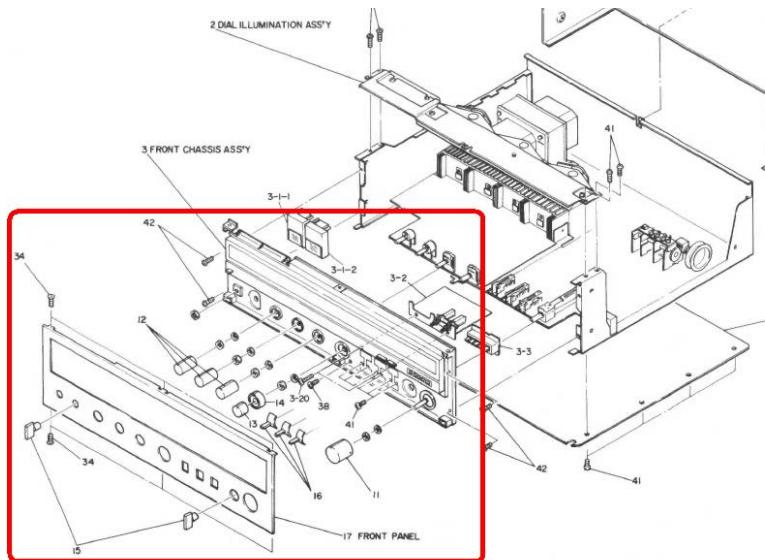
图 12. 必须把这部份全取下才能取下线路板
