修理萬用表 VO Matic 360

這是一個電表修理筆記. 最後的結論是: **內部機構未壞都是靜電惹的禍.** 初修者可能想不到靜電效應会产生如此后果, 現介紹出來與各位分享.

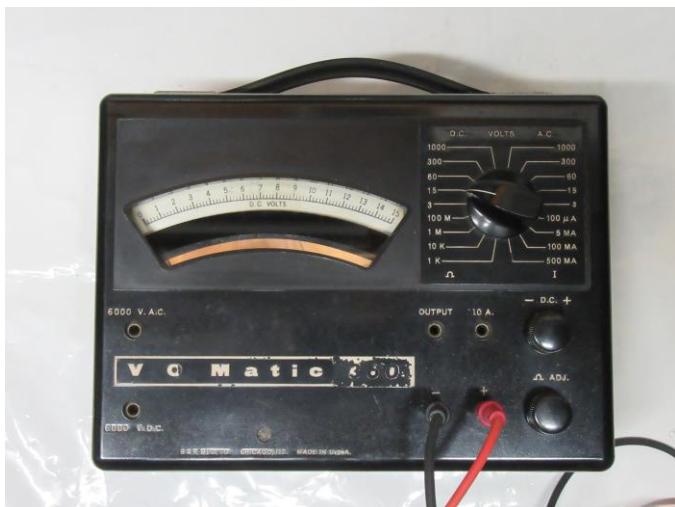
這是一台 B&A 60 年代生產的萬用表. 剛轉到我手中時並未感到與一般電表有何不同, 但當我注意到表頭的刻度下有一粗大的黑色弧形時就意識到它似乎是用來掩蓋什麼的吧. 再細看發覺該電表的刻度是依量程而動的, 也即是說該表每量程有各自的專用刻度. 見圖 Fig. 1. 那黑色形弧就是用來掩蓋無需顯示的其它刻度的.

Fig. 1 VO Matic 360

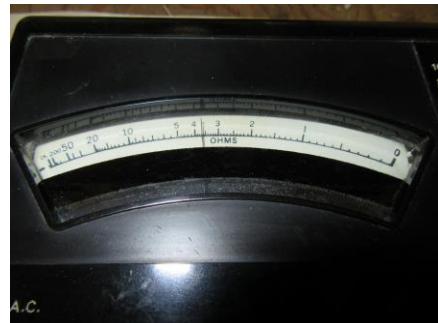
Fig. 2 可調專用刻度

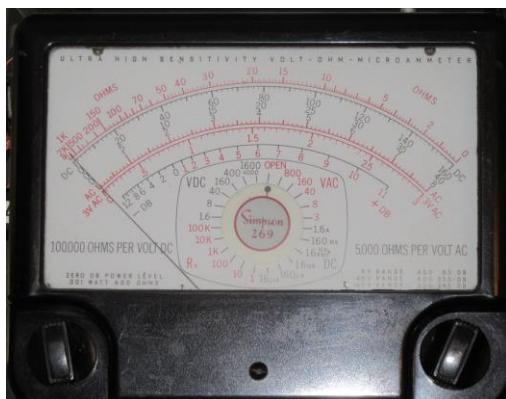
在我收藏的萬用表中沒有這種型式的表, 但有動態顯示量程範圍的. 那是另一种形式. 見下圖.

Fig. 3 動態顯示量程範圍的萬用表

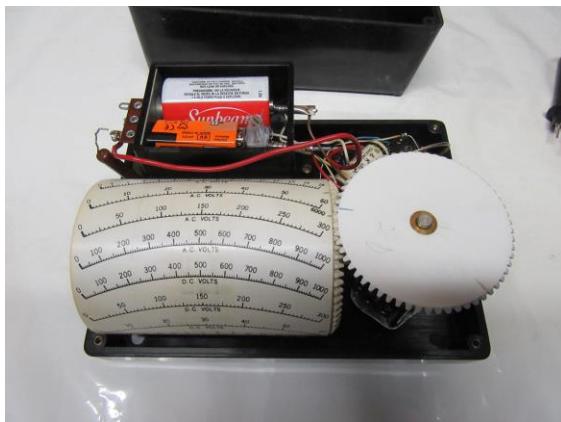
圖 Fig. 4, Fig. 5 顯示該表的內部結構. 由量程開關的主軸所帶齒輪去傳動量程刻度轉盤;這樣就能使每個量程帶有專用刻度.

Fig. 4 齒輪傳動量程刻度

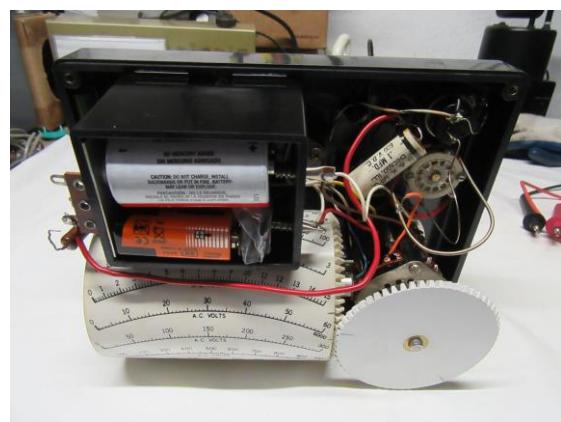
Fig. 5 用 1.5V 电池和 9V 电池

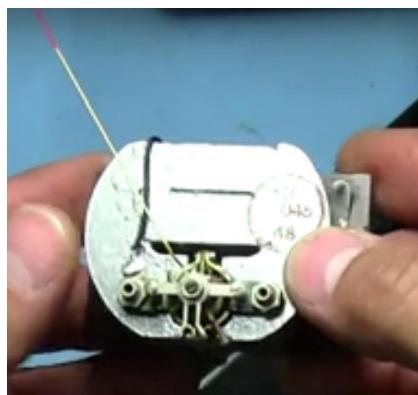
Fig. 6 正常的表蕊 (网上截图)

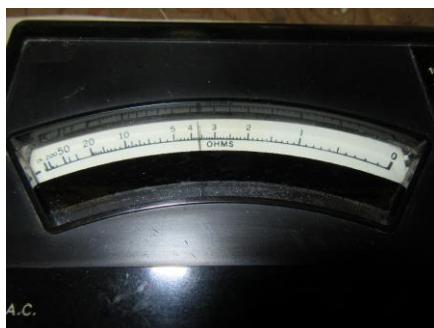
這些都是經驗手藝活故不多描述。可是待一切就緒動圈裝回表盒時仍然卡針, 特別是當指針走到量程中間時各種挡都有不同程度的卡針. 見圖 Fig. 7.

Fig. 7 當指針走到量程中間時各挡都有不同程度的卡針

經仔細觀察終於認定這是量程刻度筒表面對指針的靜電吸引. 刻度筒系塑料製造, 旋轉多次磨擦容易產生靜電使表針被吸在某處. 既然是靜電效應那就可解. 只要用濕紙巾擦洗刻度筒即可. 用濕紙巾釋放靜電後電表動圈動作返回正常. 修理完成.
