# 2021 修 MTD 拖拉机 Engine Head Gasket

William Dec, 2021

## II. 年底大修: 替换烧穿的 Engine Head Gasket

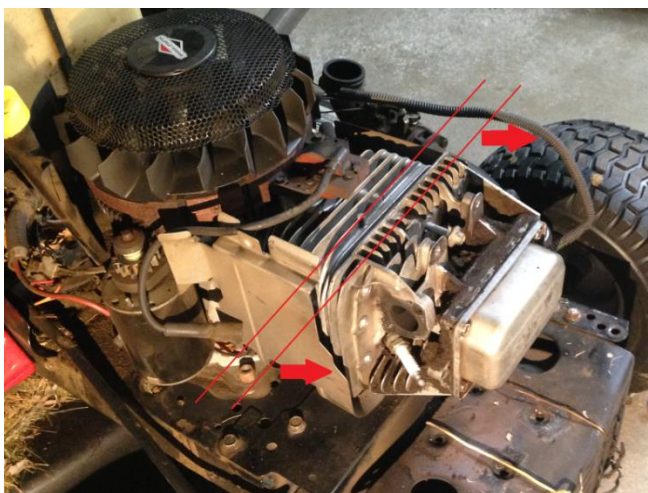
图9. 把引擎的前半部分拆开

图9中可以看到引擎前后两部分是用螺丝连接的，只要拆掉连接的8个螺丝，前半部分就可以取下。

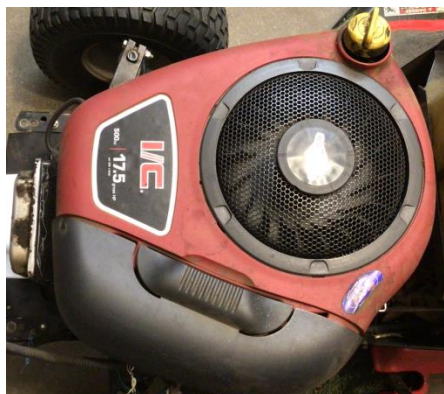
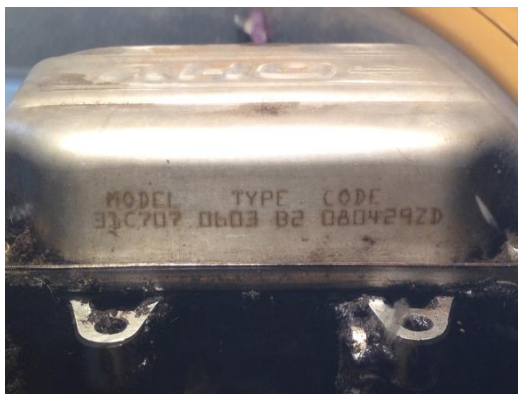
图17. Briggs & Stratton I/C 17.5 engine

Briggs & Stratton I/C 17.5 engine

Family 8BSX8.5002VP 278021

MODEL: 31C707

TYPE: 0603 B2

CODE: 08042920
