检修 TS-1836A/U 在线晶体管 Beta 测量仪

William Xu March 20, 2020

第一章 概述

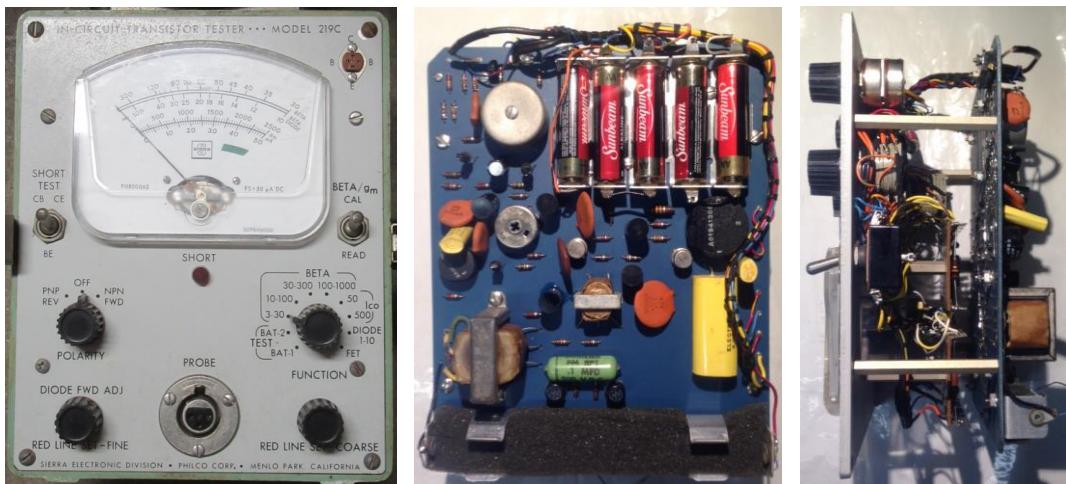
图 1. Sierra 219C 型 (TS-1836A/U) 晶体管测试仪

Sierra 219C 型 (TS-1836A/U) 晶体管测试仪 (专利号 2,922,544) 设计用于快速高精度测量在线晶体管的 beta。该仪器还可以用于外测晶体管泄漏电流，测量二极管的正反比以及测量场效应晶体管的跨导 gm 等。

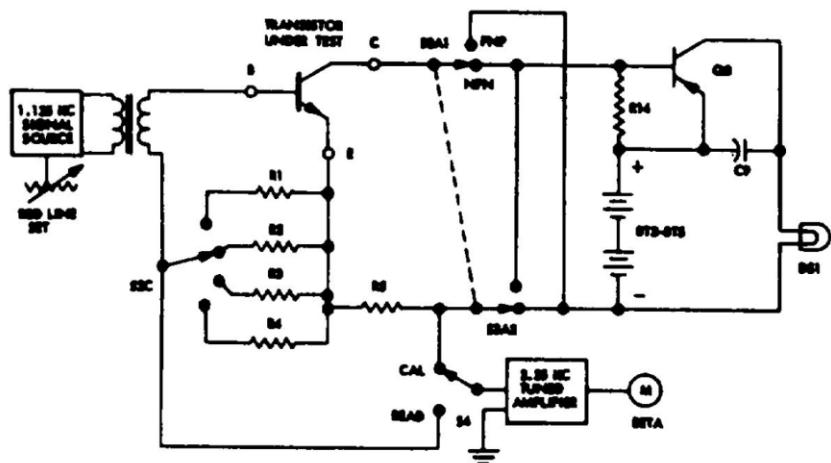
图 3. 简化的模块图

这台仪器在我的收藏中已经存放了多年。以前没有时间修理是因为测试线路有些奇特。该仪器设计用于测量在线晶体管的 beta, 所以它的设计原理与众不同。具体的方法是 (参见图 3. 简化的模块图) :

- 1) 仪器可以分为两大模块：一个 1.125 KC 音频信号振荡器和另一个倍频(2.25KC) 放大器。

- 2) 振荡器的 1.125 KC 音频信号输入被测晶体管。
- 3) 1.125 KC 信号由被测晶体管放大, 输入到倍频(2.25KC)放大器。
- 4) 倍频放大器的输出经过整流以后用电表显示晶体管的 beta。

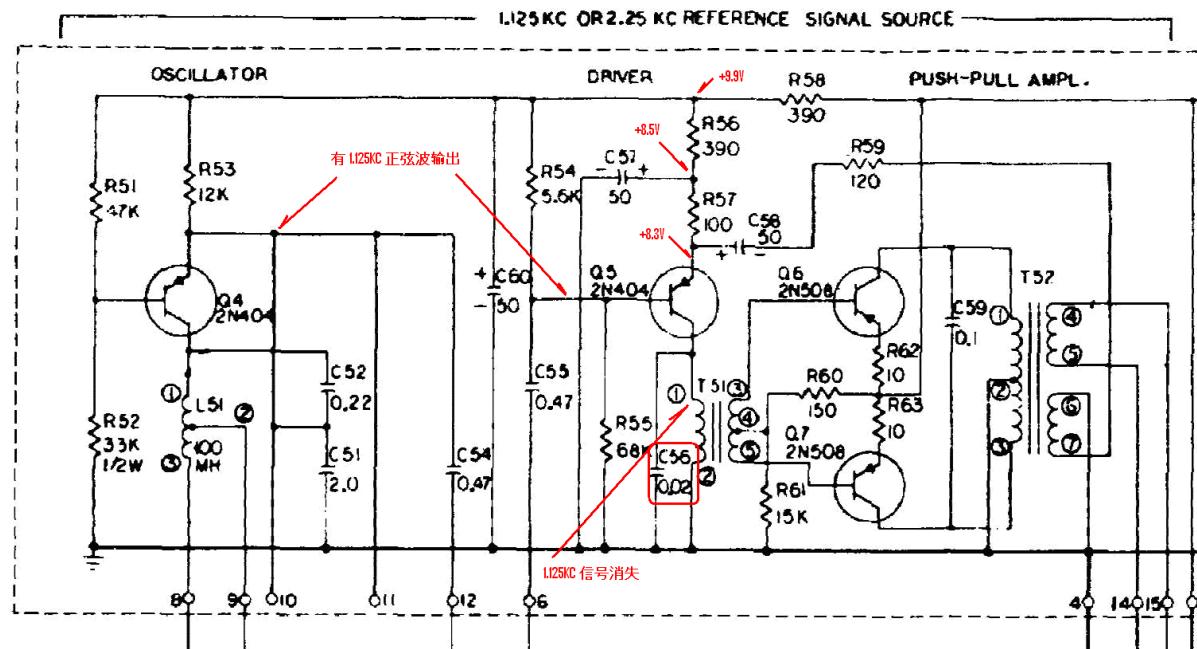
图 4. 1.125KC OR 2.25KC 音频信号振荡器

2	检查 1. 125K 振荡频率输出.	Q4 (2N404) 发射极有 1. 125KC 信号正常出现(1Vpp)。见图 4.	继续往下查看 Q5 (2N404) 的输出.
3	Q5 (2N404) 基极有正常信号.	Q5 (2N404) 基极有 1. 125KC 正常信号, 但是集电极的输出变压器 T51 的(1)处于没有信号输出	怀疑: 1) T51 输出变压器损坏? 2) Q5 晶体管损坏?
4	查输出变压器	T51 输出变压器正常.	查 Q5 晶体管
5	查 Q5 晶体管	见图 4, R56 上端的电压是+9. 9V, R57 上端的电压是+8. 5V, R57 下端的电压是+8. 33V. 各个电阻都有电压降, 晶体管是通导的. Q5 晶体管应该正常.	怀疑: C56 0. 02uF 损坏?
6	C56 拆下来测量没有坏	还是怀疑 C56 损坏. 没有 0. 02uF 可以替换, 换其他的电容器如 0. 01uF。换上以后看到有微小的输出信号出现.	最终发现 C56 与变压器的组合对 1. 125KC 是谐振的, 必须找到 0. 02uF 才能合用.
7	没有 0. 02uF 可以替换, 只能把原来的 C56 再度焊回去.	意外地, 故障排除了! Q5 集电极的输出变压器(1)处出现 1. 8Vpp 的信号输出.	最后想明白了: C56 长期没有充电, 内部断路. 电烙铁数次加热, 暂时把 C56 内部接通了. 目前手边没有替代的零件, 只能暂时用之. 只不知道能用多久?
8	还有毛病: 打开电源以后要过 30 多秒电表指针才能慢慢达到红线.	说明书没有提到仪器需要预热这么长时间. 怀疑是哪一个大容量电容器的问题.	查图 4 推挽放大器输出变压器 T52 的输出信号并没有延迟, 电源接通马上产生. 由此得知, 延迟故障一定是在最末的放大器中. 查图 5
9	查图 5 中哪里会有时间延迟	图 5 中 C1 是 50uF 大容量电容, 它与电阻 R32(820K) 组成一个长时间的 RC 回路.	原因一定在这里: Q1 晶体管的基极电位必须大于 0. 6V 该晶体管才能开通. 电源刚打开时, 电容器上的电位是 0V, 要经过 R32 (820K) 慢慢充电才能到达 0. 6V.

10	把 C1 拆下来测量.	经测量, C1 大大的漏电, 充电时间数倍于原来的时间.

换 C1 50uF 为 22uF 25V 电容. 打开电源以后 4-5 秒电表指针即可慢慢达到红线.
11	本机修理完毕.
