修理 Tek 536 示波器

06/18/2016

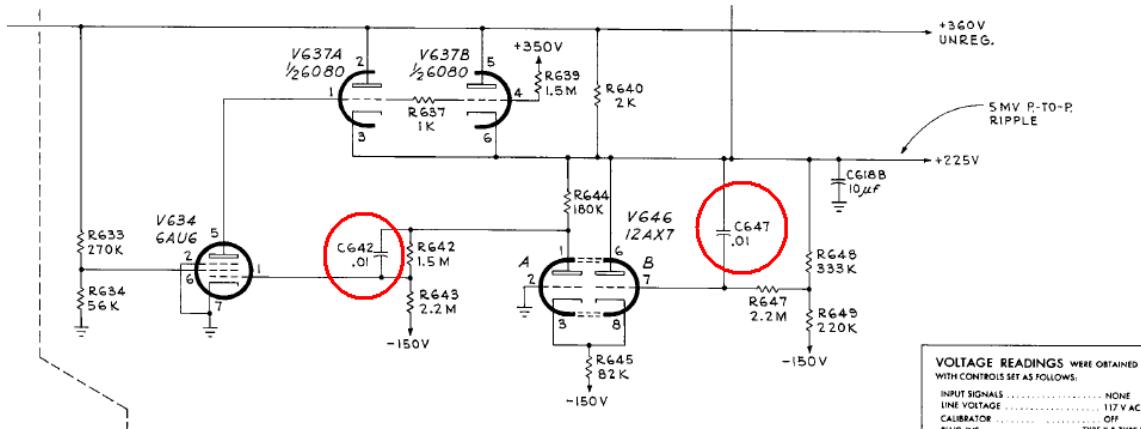
7) Replace C647 and C642, 穩壓 +225v 恢復正常 (+224.5v)

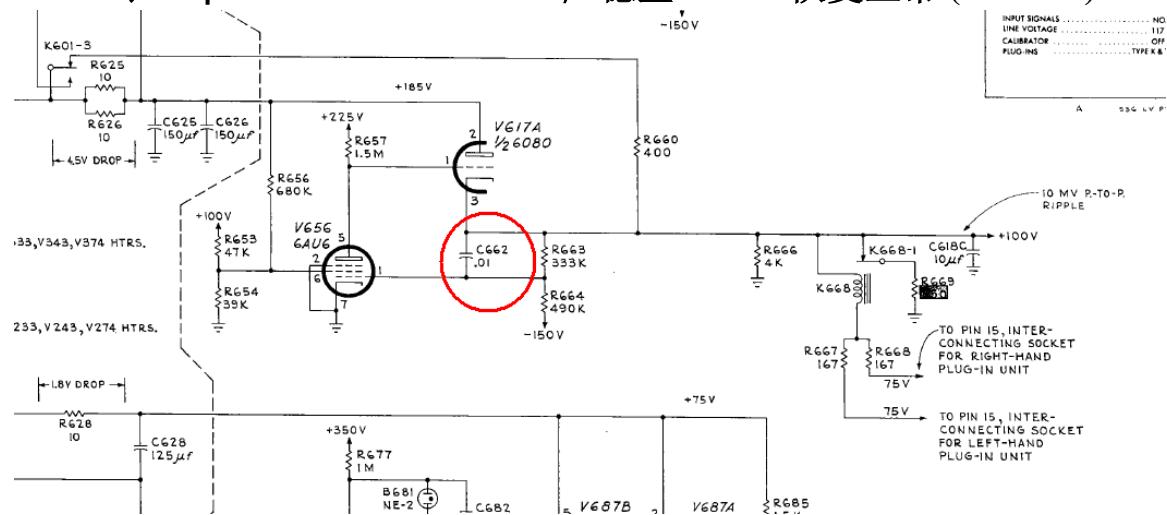
8) Replace C662 and C642, 穩壓 +100v 恢復正常 (+97.8v)

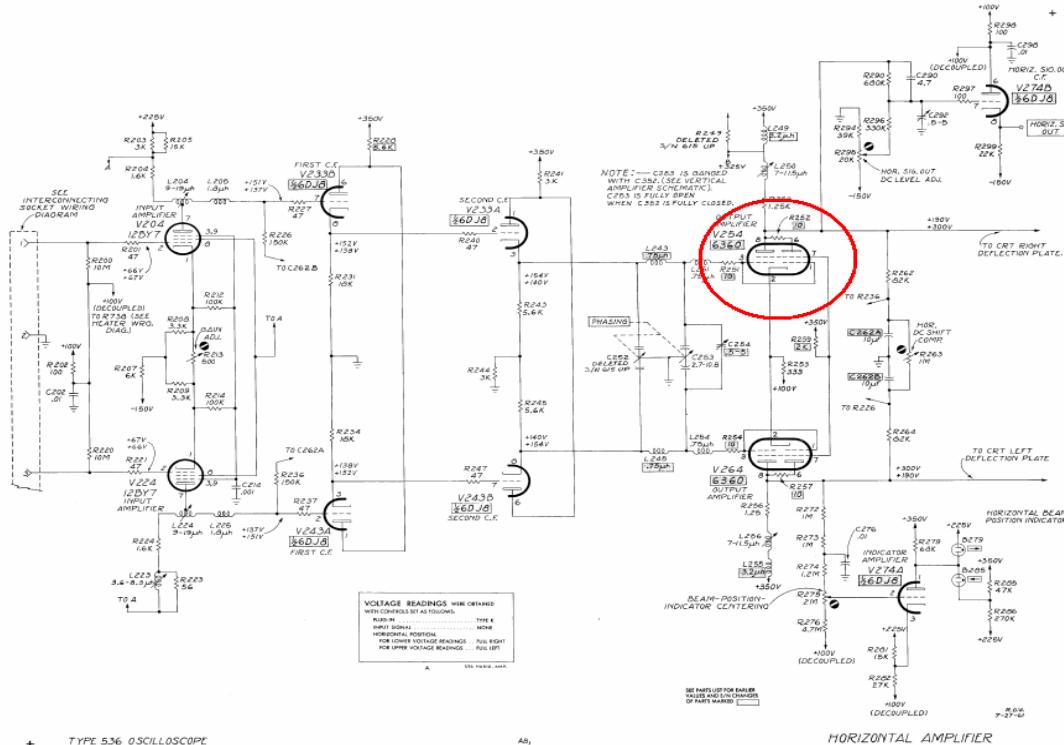
用 2 个 6CW5 代替 Amperex 5894.

1) V254 & V264 是个复合高频功放管 Amperex 5894. 见图.

Pin 1 - Heater
 Pin 2 - Grid No.1 of
 Unit No.2
 Pin 3 - Grid No.2
 Pin 4 - Cathode,
 Grid No.3,
 Internal
 Shield

Pin 5 - Heater
 Mid-Tap
 Pin 6 - Grid No.1 of
 Unit No.1
 Pin 7 - Heater
 PU₁ - Plate of
 Unit No.1
 PU₂ - Plate of
 Unit No.2

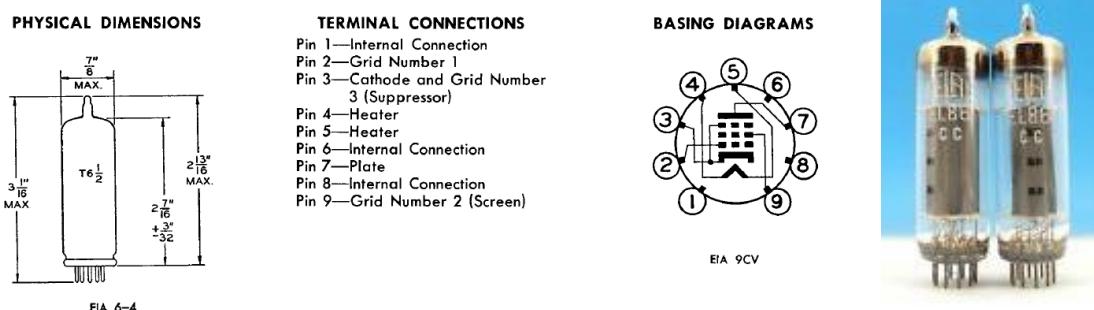
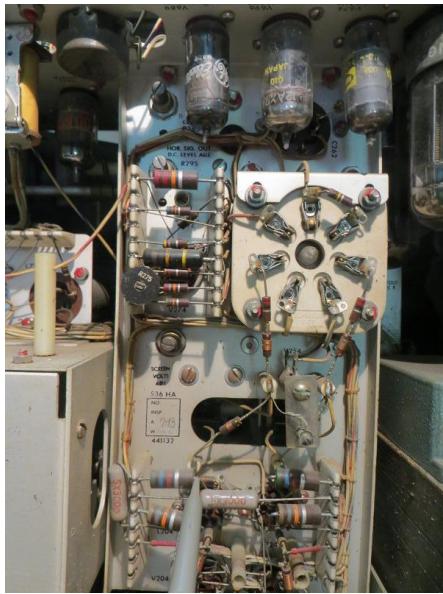
2) 很难找到 Amperex 5894, 用 2 个 6CW5 代替. 6CW5 是音频功放管, 居然可代用, 查看高频扫描线尚可.

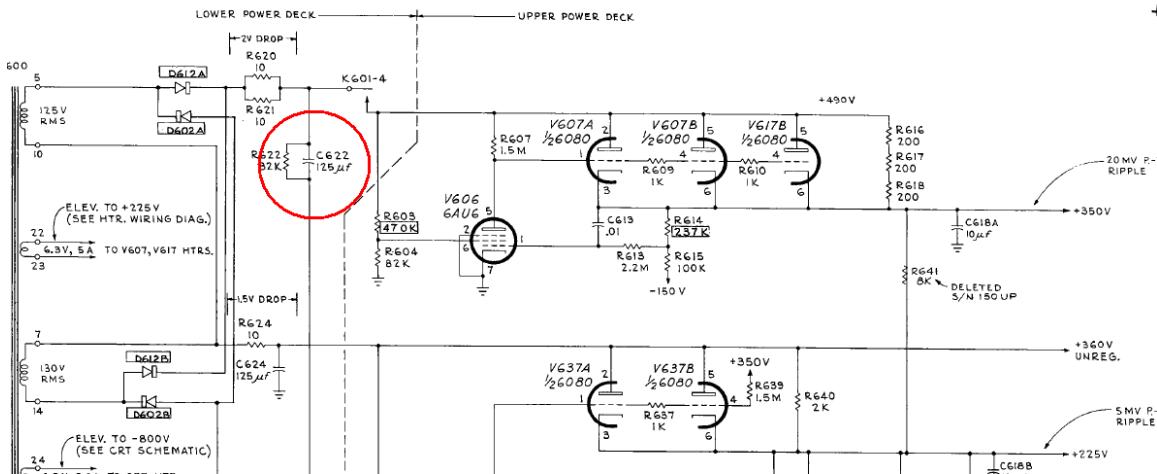
用 2 个 6CW5 替代 Amperex 5894 后，已能顯示測試信號的矩形波。但是還有毛病：矩形波的上端疊加了 15% 的 60HZ 交流紋波。用示波器 AC 輸入擋查各電源，發現+350v 穩壓輸出有大量紋波。查得 C622 125 mfd, 400v 鋁殼電解壞。換之。（沒有 125 mfd 換了二個 16 mfd 450v）

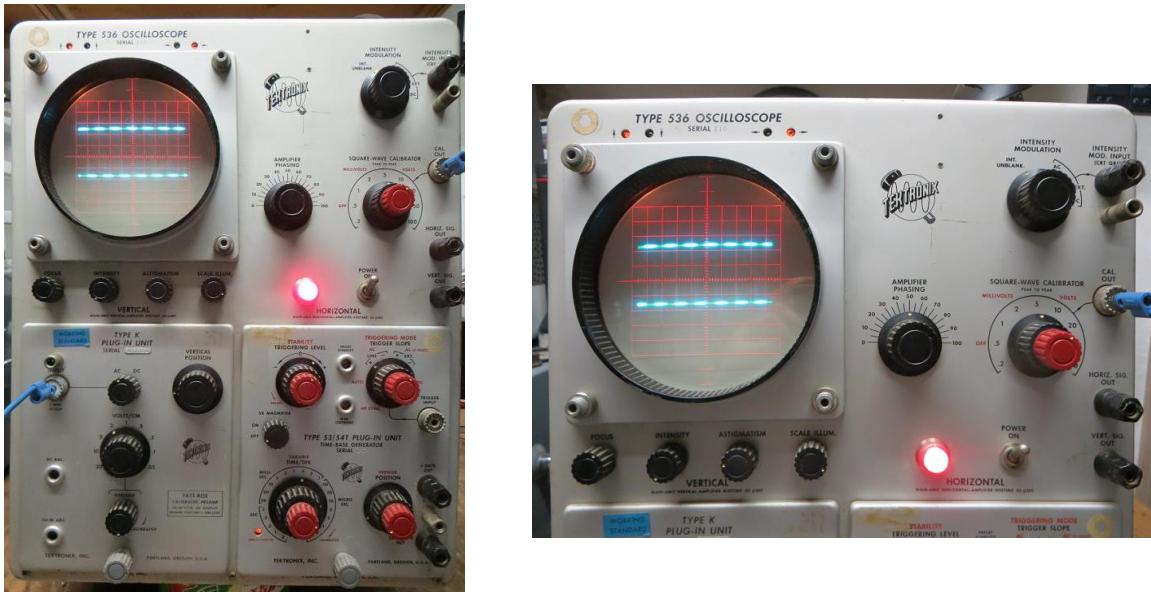
到此，已經修復到能正常工作。数天工作已获结果。见下图。可是好景不长，刚拍完照，CRT 光点消失，不亮了。

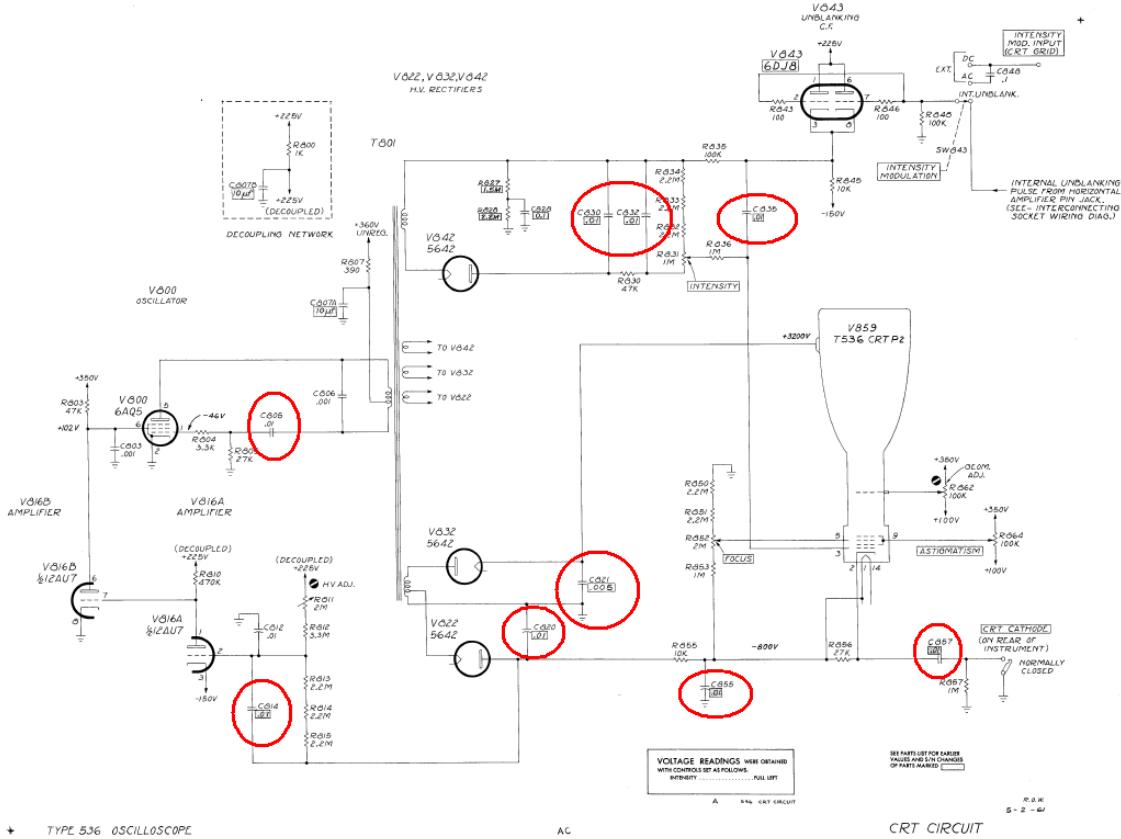
經過檢查大部分高壓電容均已漏電. 其中 4000v 的高壓電容 C820, 0.005 mfd 漏電嚴重，達 5M 上下.

- 1) 開機查，在-800v 点測得 +16. 4v. -800v 根本沒產生.
- 2) V800 6AQ5 柵極有正弦波電壓，在 20 到 25Vpp.
- 3) 去掉其它各高壓電容，只剩下 -800V 二個濾波電容 (C820, C855)，這時 CRT 光点出現！
- 4) 實測正弦波有 250Vpp, -800V 点有 -780V.
- 5) 到此，已經修復到能正常工作. (看來高壓濾波電容不用也罷 — 示波管还能工作.)

- 6) 虽说已經修復到能正常工作，但估計尚有隱病。因開機數分鐘後 CRT 高壓下降，CRT 變暗。估計还有高壓電容漏電待查？

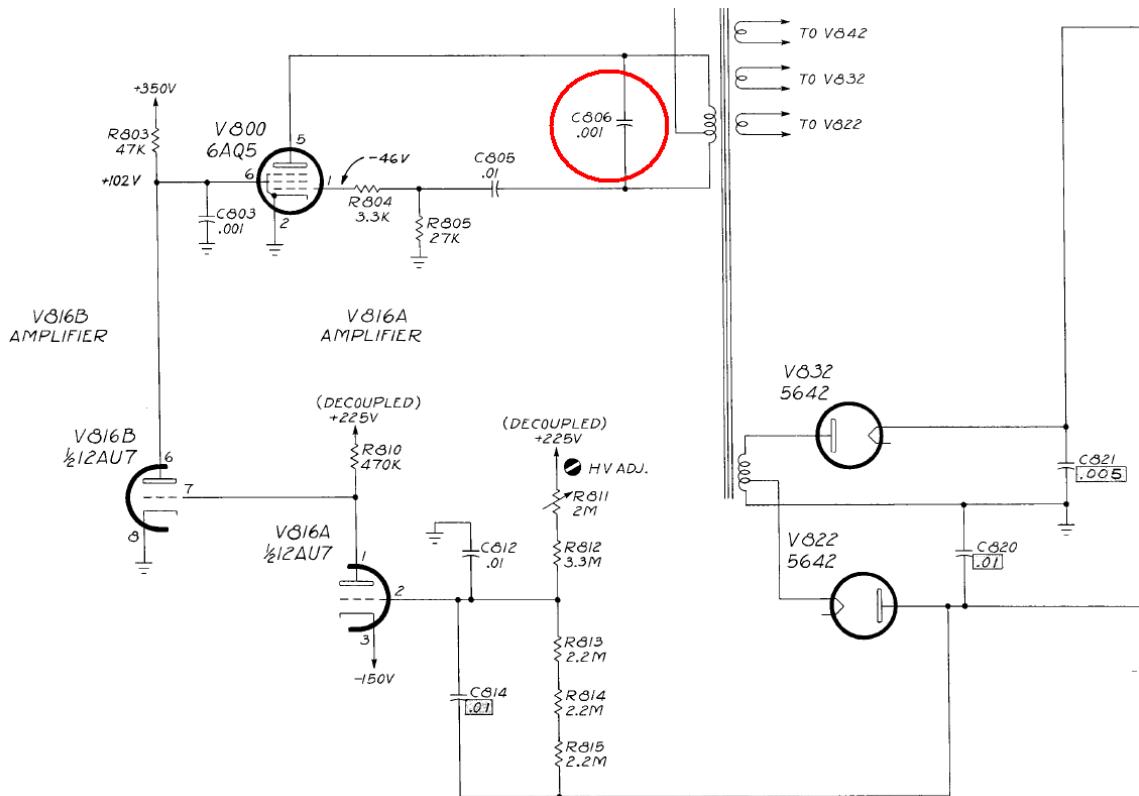
開機時-800v 点有-796v；三分鐘後開始下降，至五分鐘時只剩-500v 左右。再下去因高壓整流管燈絲已供電不足故高壓輸出-800v 為零。

最後用示波器觀察振蕩波型 (V800 6AQ5) 發現頻率在不斷下降。這才想到這應該是振蕩電容器 (C806 .001) 的毛病。換去以後高壓下降才修好。

順便提一句圖紙有誤。此電容不是 0.001 應是 0.01.

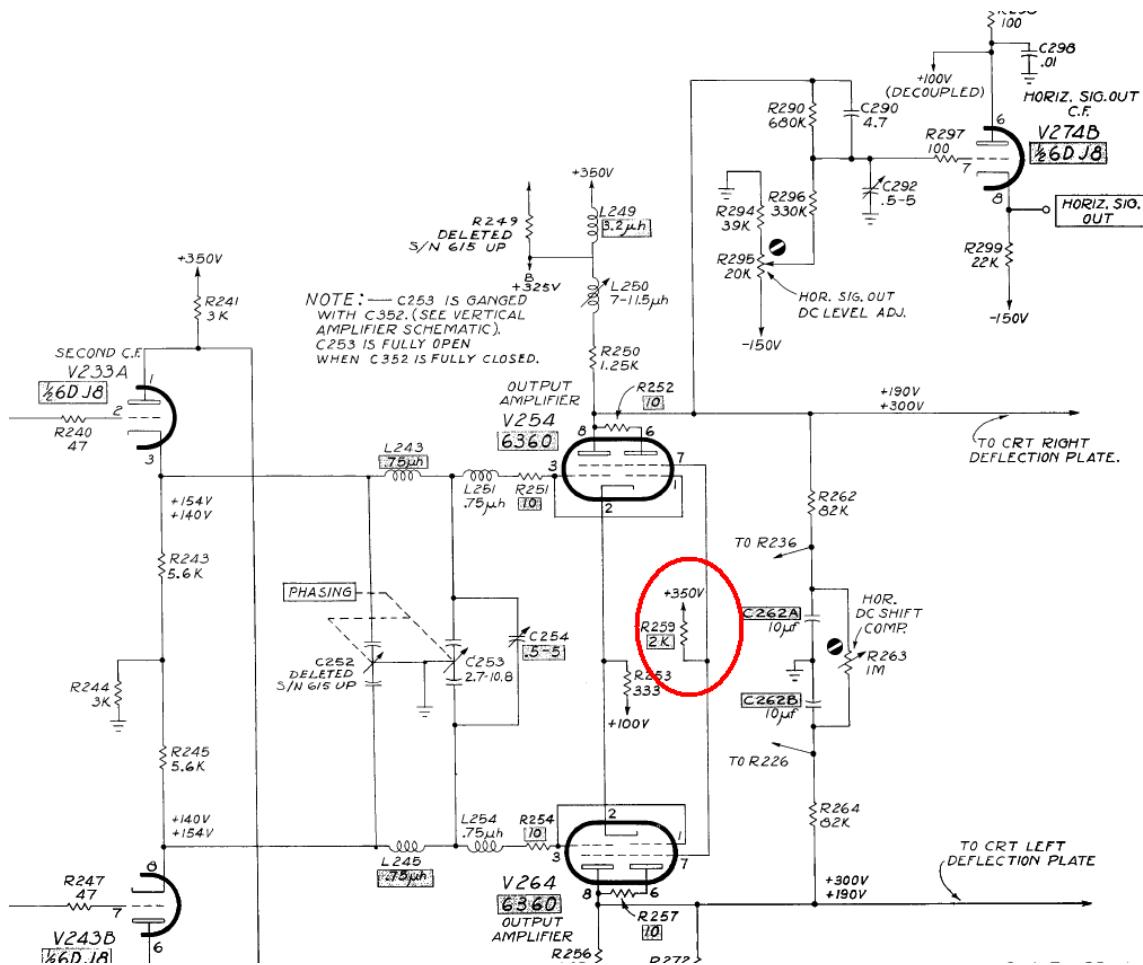
查水平放大，發現功放 V254 第二柵極僅 +117V，得 R259, 2K 5W 斷路。換之，修好。

到此，Tek 536 能正常工作。已換去 10 多個另件，還有嗎？
