检修 Vector Research VR-2500 Stereo Amplify

03-10-2019
William Xu

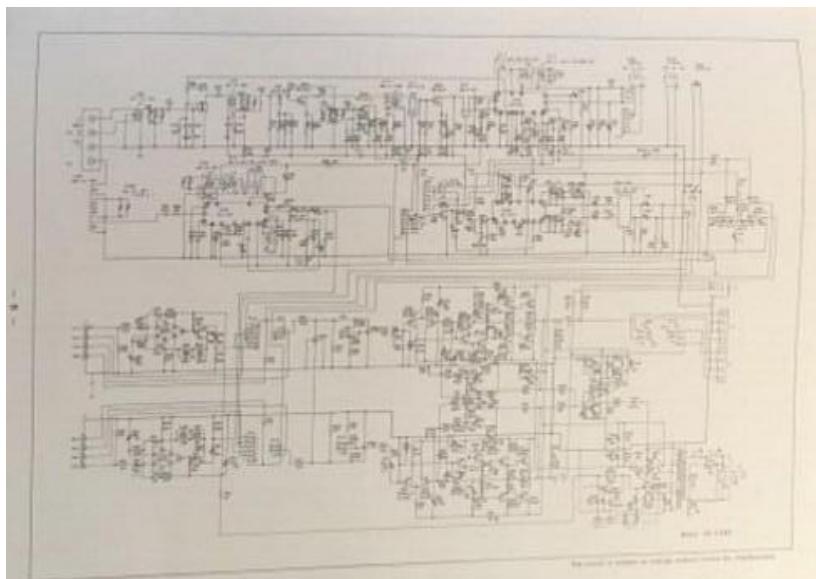
图 1. 模糊的 VR-2500 线路图

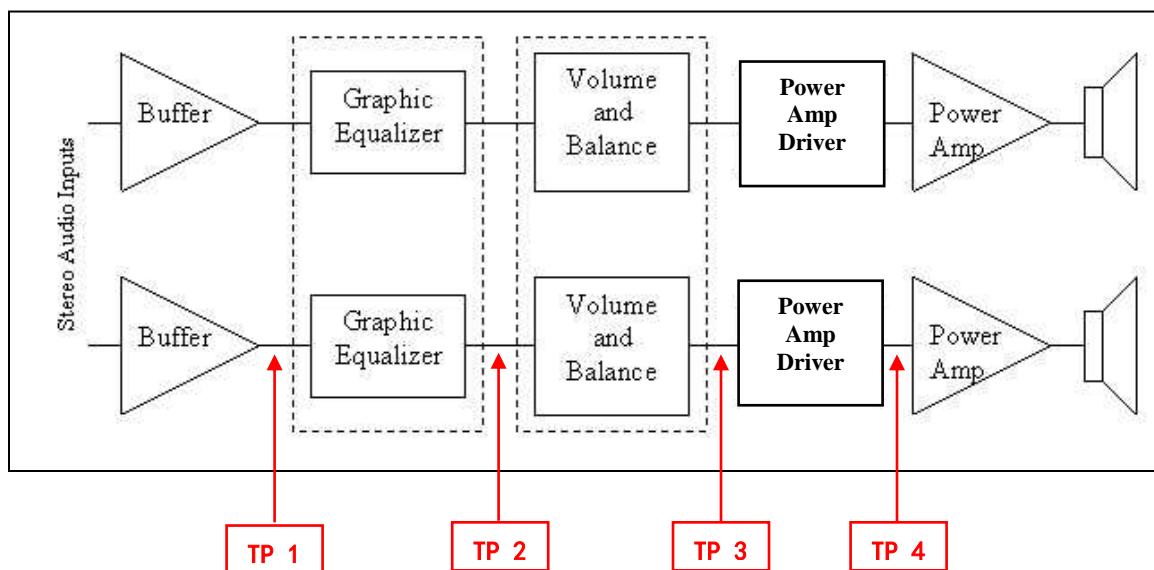
图 2. 典型的 70 年代立体声放大器方框图

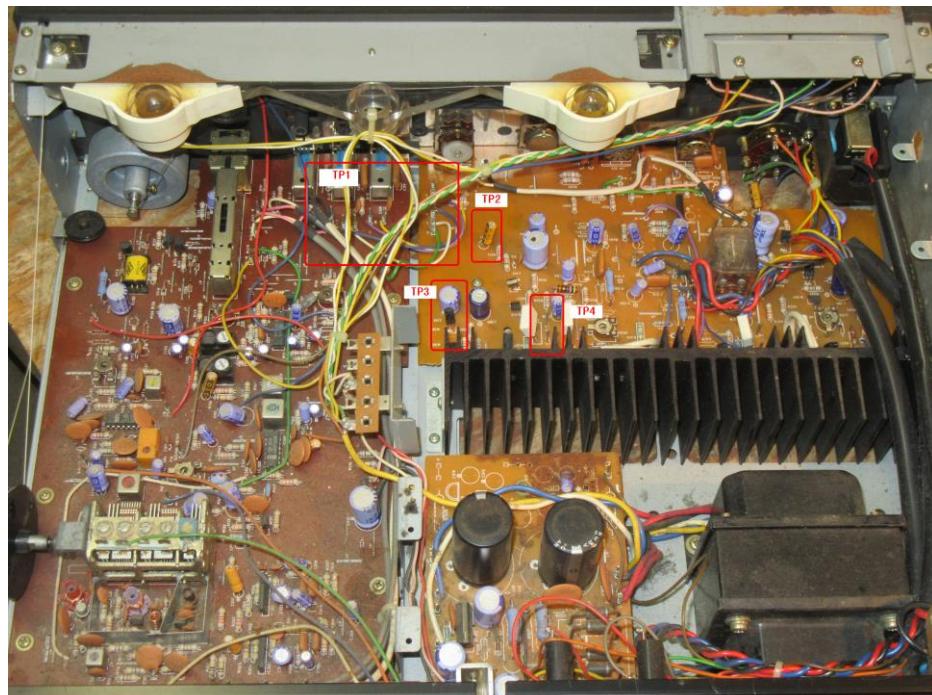
根据該文介紹的原理，我们可以很容易地找到图 2 中标示的測試点 TP1, TP2, TP3, TP4 在 VR-2500 线路板上的物理位置。一旦找到 VR-2500 各測試点就能帮助我们快速地隔离故障源和找到故障点。見以下各照片：图 3 是图 2 中标示的 TP1, TP2, TP3, TP4 在 VR-2500 线路板上的物理位置；图 4 是线路板上 TP1, TP2, TP3, TP4 物理位置的局部放大图。

图 3. 图 2 中标示的 TP1, ..., TP4 在 VR-2500 线路板上的物理位置

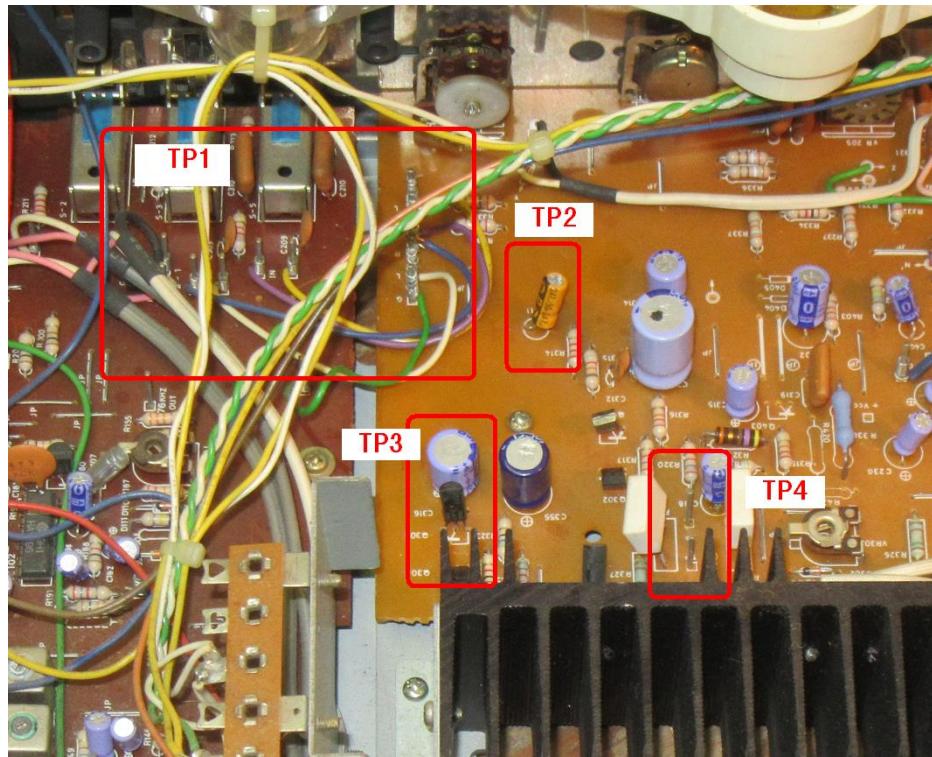
图 4. 线路板上 TP1, TP2, TP3, TP4 物理位置局部放大图

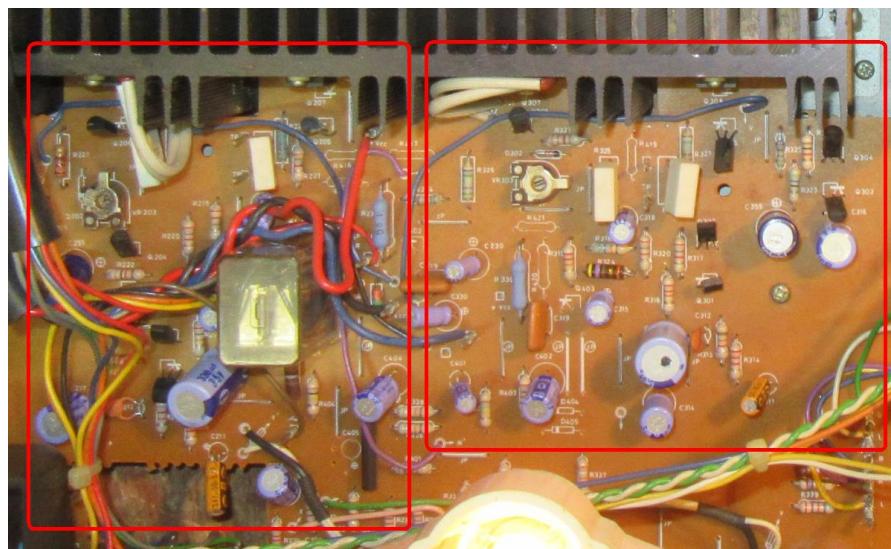
可知左右声道是对称的，很容易在 VT-2500 线路板上找到了对称的左右声道零件部位，于是在“检修 Panasonic”一文(P5)中描述的“比较左右声道信号追踪法寻找故障源”就可容易实施。

图 5. 在 VT-2500 线路板上找到了对称的左右声道零件部位

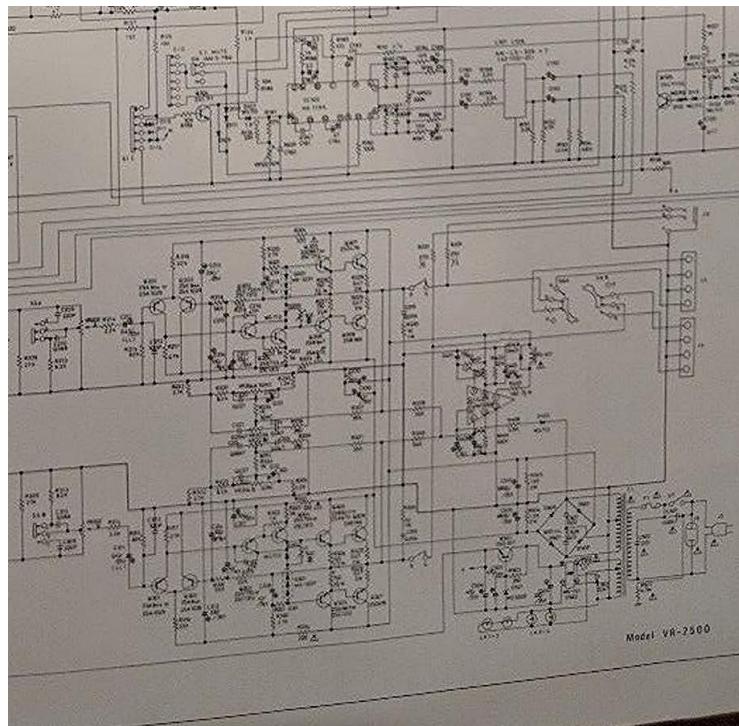
图 1 中模糊的 VR-2500 线路图经用图象处理技术处理，得到放大器部分线路如图 7 所示。虽然不大清楚但对我来说已相当好了，至少已知道功率放大部分和前置放大部分是由 8 个晶体管构成。

图 7. 图 1 中模糊的线路图经用图象处理技术处理，得到放大器部分线路
